V00 4023

# DENTRO DA CABINE

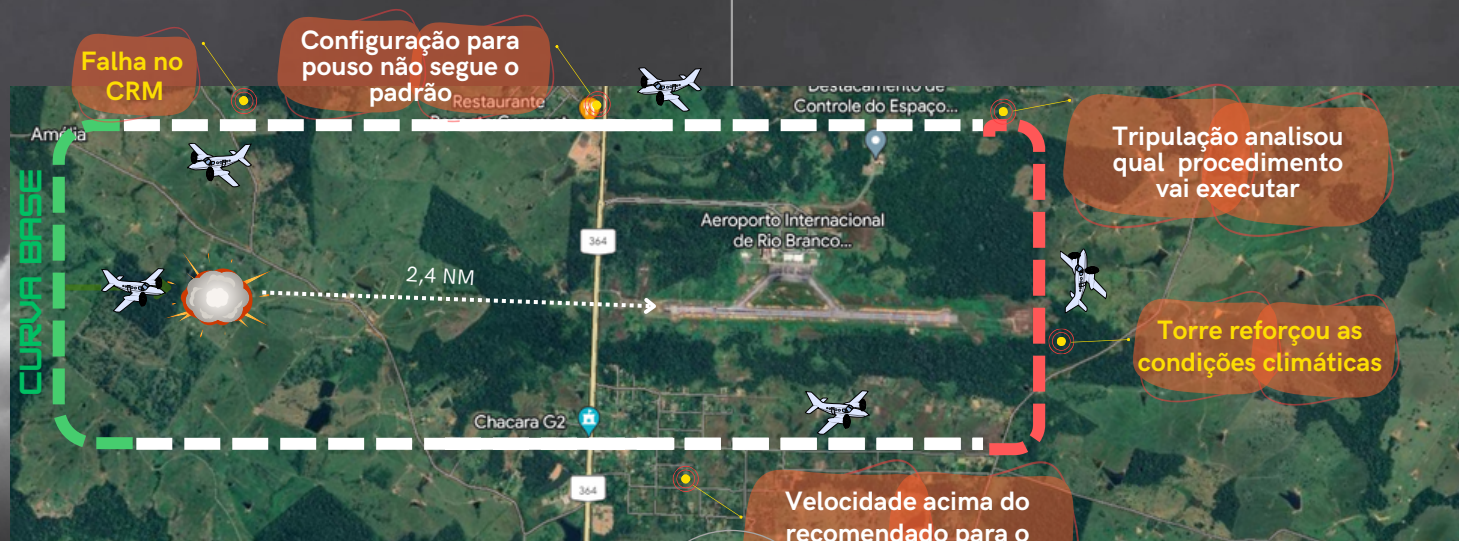
## MOMENTOS FINAIS

Às 23:00:21Z, a tripulação informou que estava na curva base, e reportaria na entrada avistando. Às 23:00:25Z, o APP-RB pede à tripulação para confirmar o trem de pouso. A tripulação respondeu informando que o trem de pouso ainda estava em cima e solicitou que o APP-RB aguardasse que seria informado. Às 23:00:33Z, o APP-RB respondeu que estava ciente e pediu, novamente, que fosse informado na aproximação final com o trem de pouso baixado e travado, e que fosse reportado avistando ou iniciando arremetida. Às 23:00:40Z, a tripulação confirmou estar ciente da informação. Este foi o último contato da tripulação com o APP-RB.
